## „Zabezpieczenie erodowanego brzegu rz. Bzury w km 11 m. Witkowice”

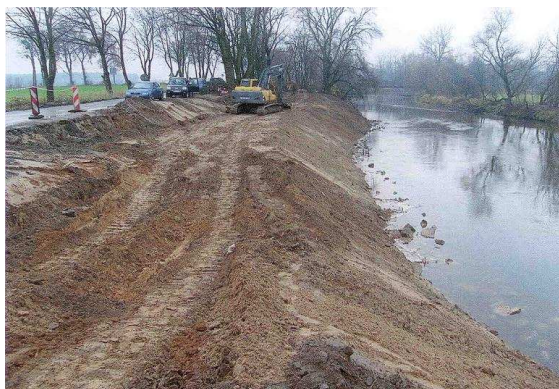
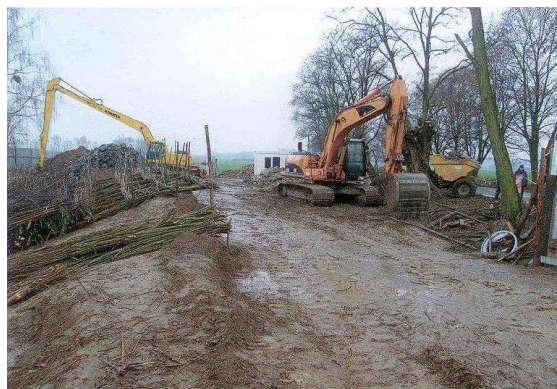
W ramach robót wykonano ubezpieczenie lewego brzegu Bzury na długości ok. 130 m. Wbudowano ok. 1200 m<sup>2</sup> materacy faszynowych, ok. 750 m<sup>3</sup> narzutu kamiennego luzem oraz ok. 500 m<sup>2</sup> narzutu kamiennego w płótkach na włókninie.

Na lewym brzegu rzeki Bzury, w miejscowości Witkowice, na skutek erozyjnej działalności swobodnie płynącej wody nastąpiło znaczące rozmycie skarpy brzegowej, przez co rzeka niebezpiecznie zbliżyła się do lokalnej asfaltowej drogi powiatowej, zagrażając jej konstrukcji i stateczności skarpy. Stwarzało to niebezpieczeństwo dla życia i zdrowia użytkowników drogi oraz ograniczało ruch na jej najbardziej zagrożonym odcinku. W związku z powyższym zdecydowano się w tym miejscu wykonać ubezpieczenie brzegu Bzury za pomocą opaski brzegowej o konstrukcji faszynowo-kamiennej.
